INFORME REPARACION

REDUCTORA ORIENTACION

TIPO PG-1004 PR

CLIENTE: CCR WIND SOLAR CONSULTING

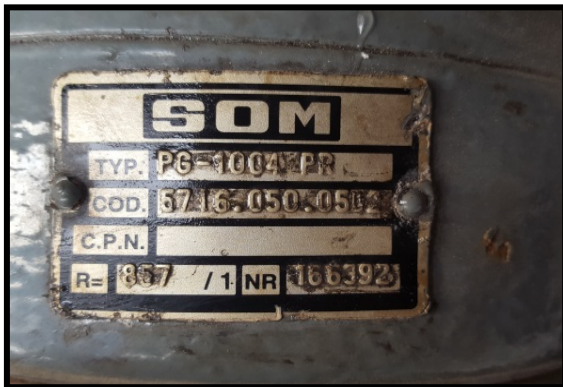
Fig. 1. Placa identificativa

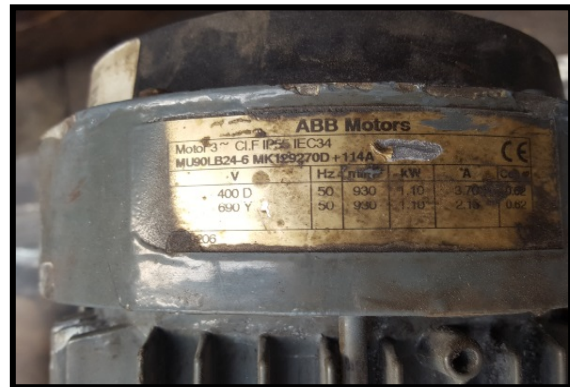
Fig. 2. Motor Eléctrico.

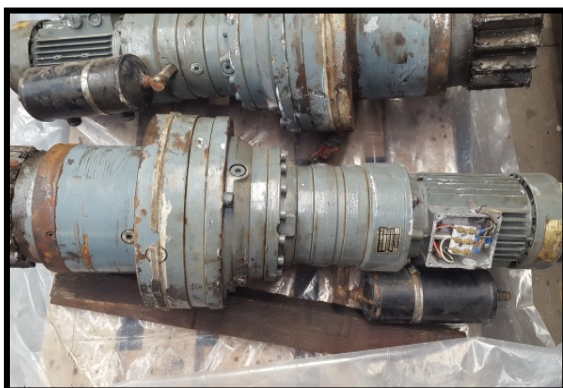
Fig. 3. Recepción en Taller.
