El presente documento tiene por objeto la elaboración de un diagnóstico a partir de las pruebas realizadas a la máquina que seguidamente se describe:

Transformador:	Seco y trifásico con dos devanados
Fabricante:	FRANCE TRANSFO
Nº de serie:	747804-01
Año de fabricación:	2000
Tensiones:	20/0.69 kV
Potencia:	1600 kVA´s
Configuración:	Dyn11

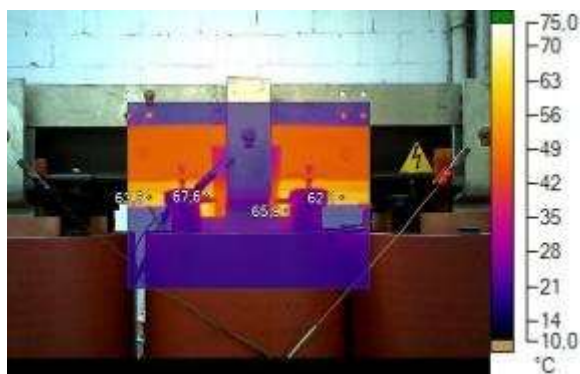
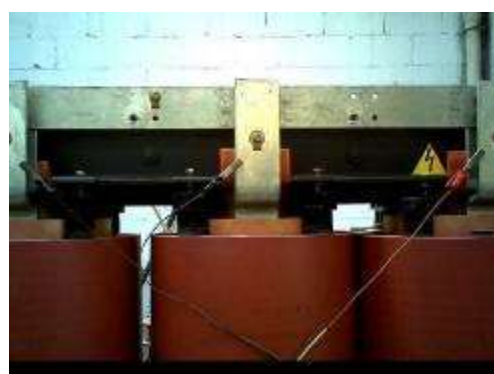
PARTE SUPERIOR

Analizando los termogramas que se muestran en el anexo 2 de este informe podemos ver que la máxima temperatura alcanzada en la máquina se manifiesta en su núcleo magnético, lo que es un comportamiento normal al estar la máquina en vacío.

Temperatura punto más caliente: 67.6 °C Emisividad: 0.74 Temperatura 2° plano: 18°C

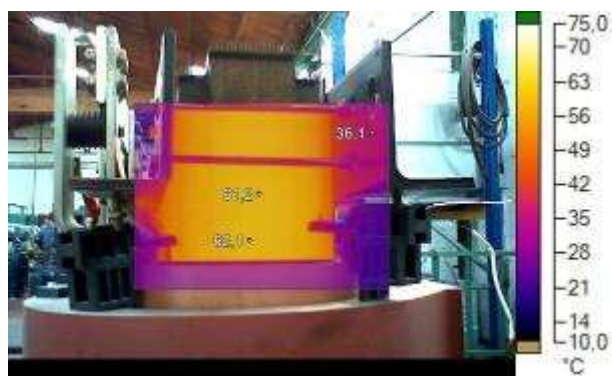
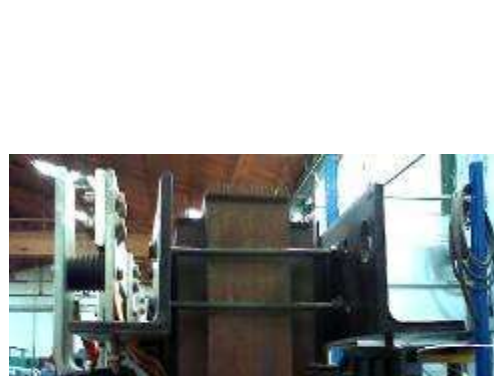
COLUMNA U - PARTE SUPERIOR

Temperatura punto más caliente: 62.1 °C Emisividad: 0.74 Temperatura 2° plano: 18°C

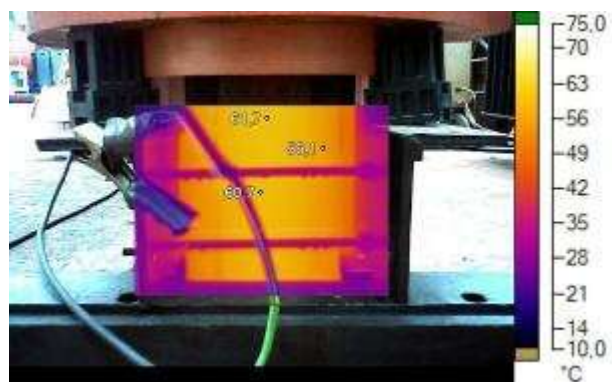
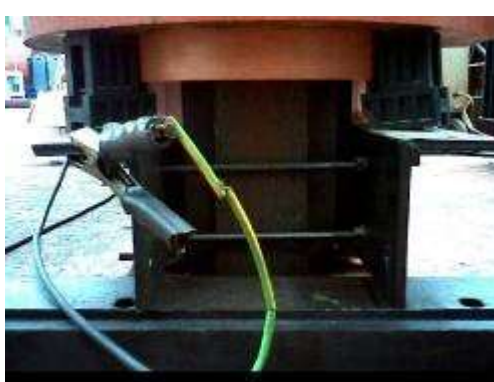
COLUMNA U - PARTE INFERIOR

Temperatura punto más caliente: 61.7 °C Emisividad: 0.74 Temperatura 2° plano: 18°C

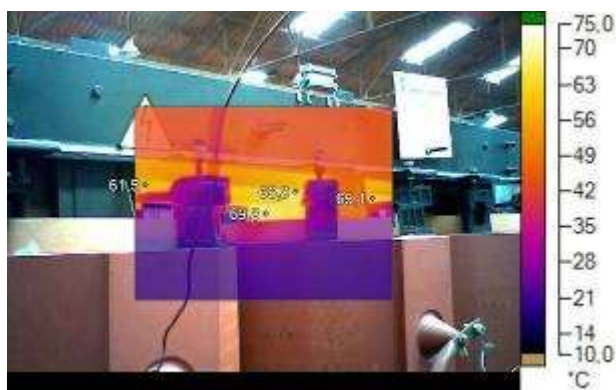
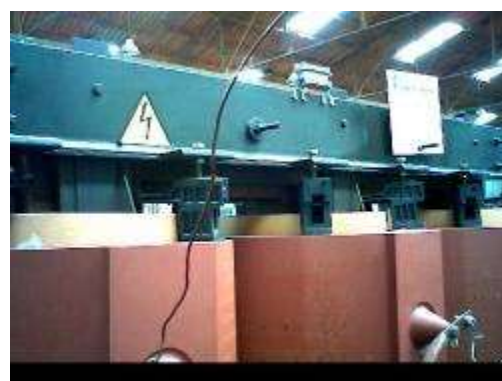
COLUMNA CENTRAL - PARTE SUPERIOR

Temperatura punto más caliente: 69.8 °C

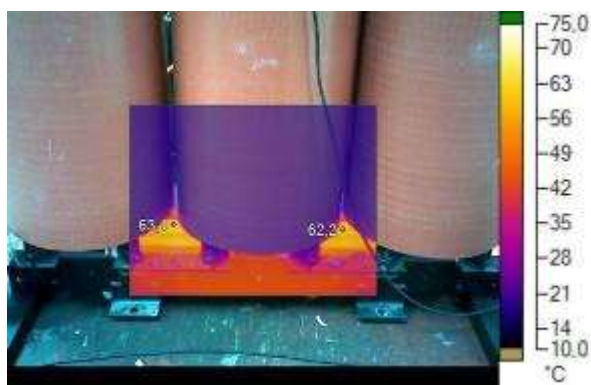
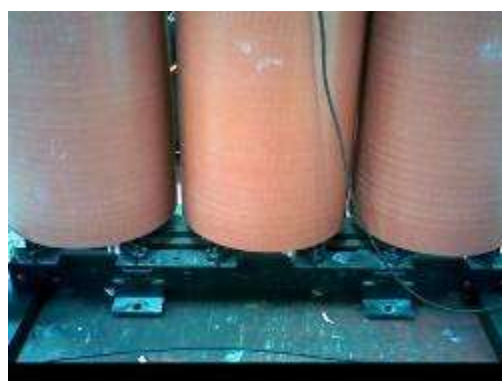
COLUMNA CENTRAL - PARTE INFERIOR

Temperatura punto más caliente: 63.1 °C

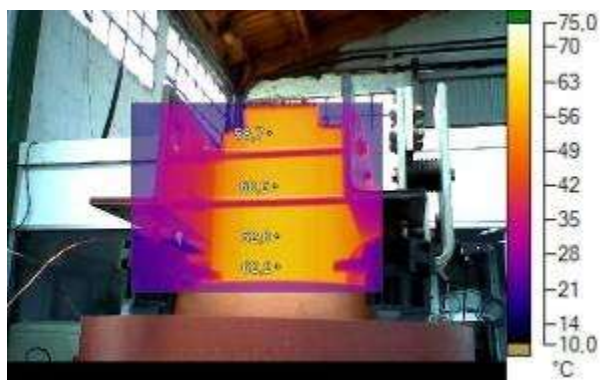
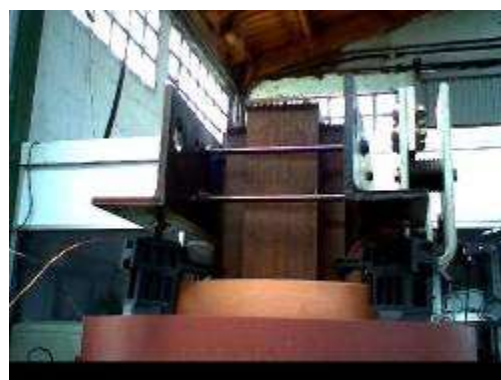
COLUMNA W - PARTE SUPERIOR

Temperatura punto más caliente: 62.2 °C

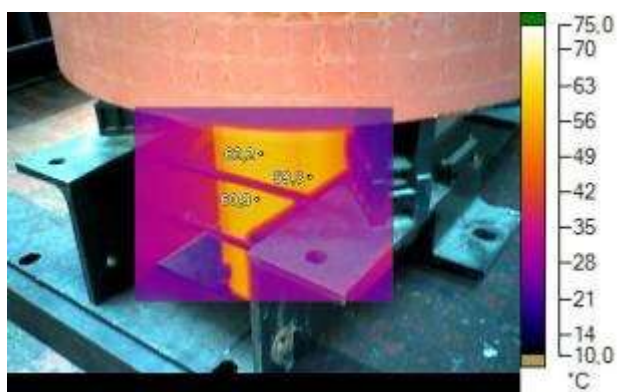
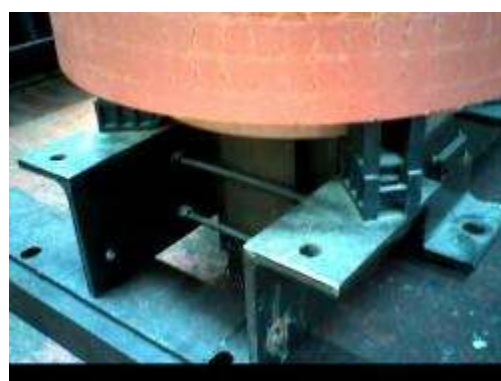
COLUMNA W - PARTE INFERIOR

Temperatura punto más caliente: 62.2 °C
