1. INTRODUCCIÓN

El presente informe detalla la reparación de la corona de giro de góndola llevada a cabo en el aerogenerador modelo G4X de Gamesa.

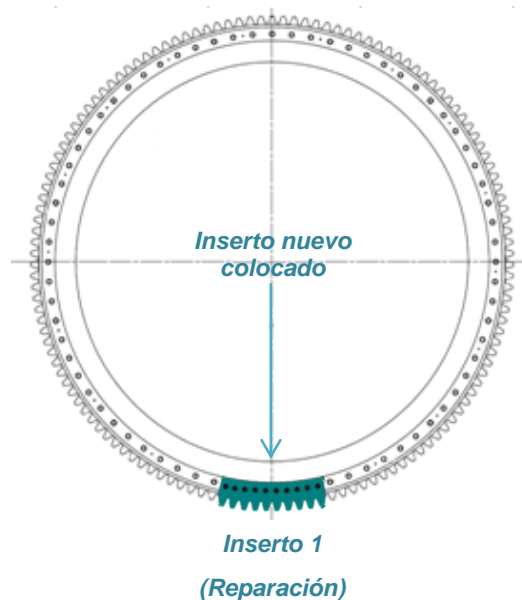
Situación de insertos en corona de giro góndola

La corona de giro de góndola presentaba cuatro dientes rotos. Se coloca un inserto de diez dientes mediante reparación.

En esta corona fue necesario colocar un inserto nuevo de 10 dientes, debido a una reparación.

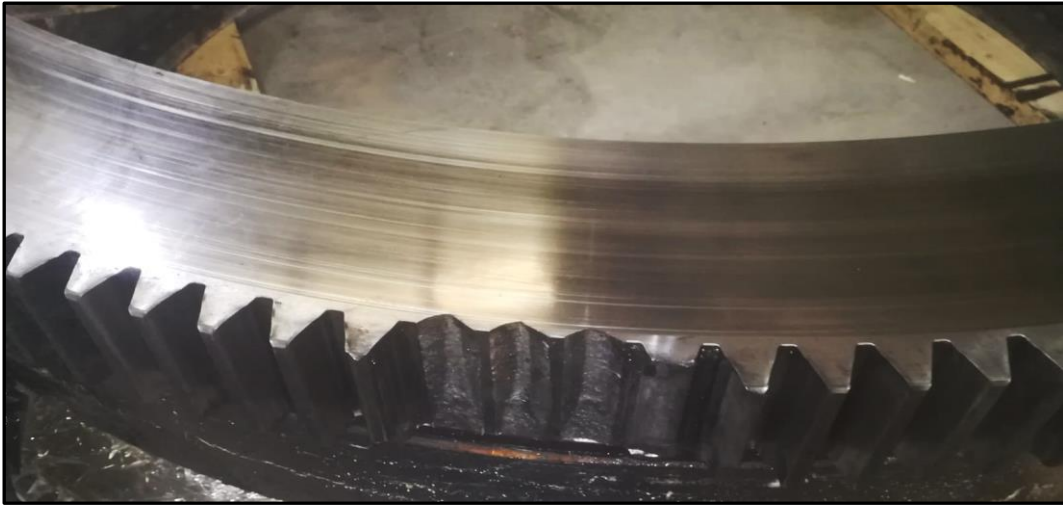
Estado inicial de la corona de giro, inserto 1

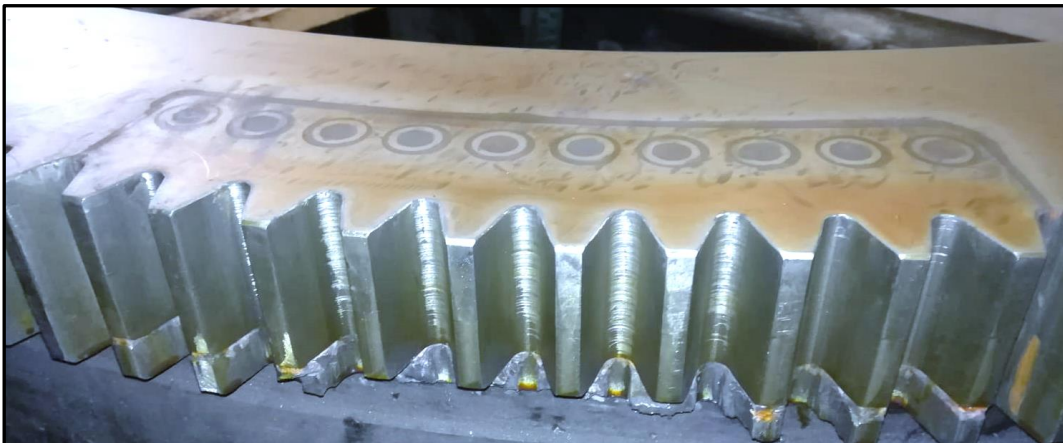
Estado final de la reparación, inserto 1

Eliminada la resina sobrante el estado final de la reparación es el que se muestra en la siguiente fotografía.
