# CERTIFICADO DE REPARACIÓN

Nº: 21/525

CLIENTE:  
VENTOS METÓDICOS

Denominación: MAIN SHAFT N43

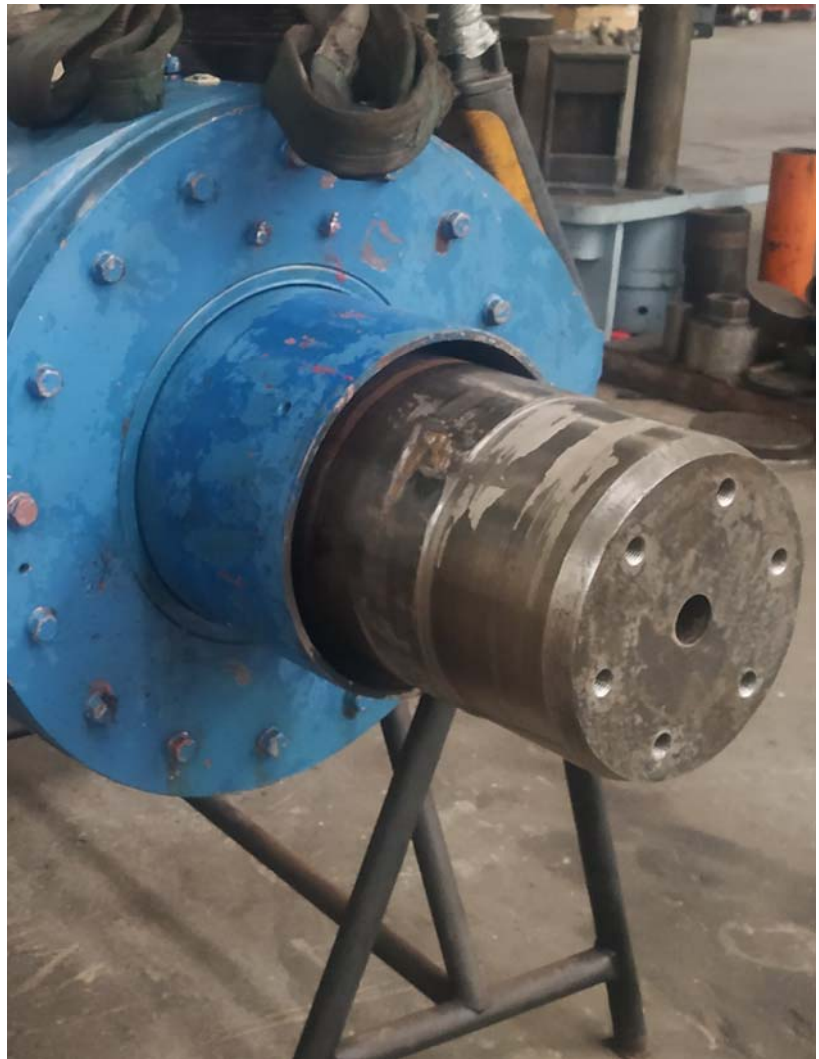
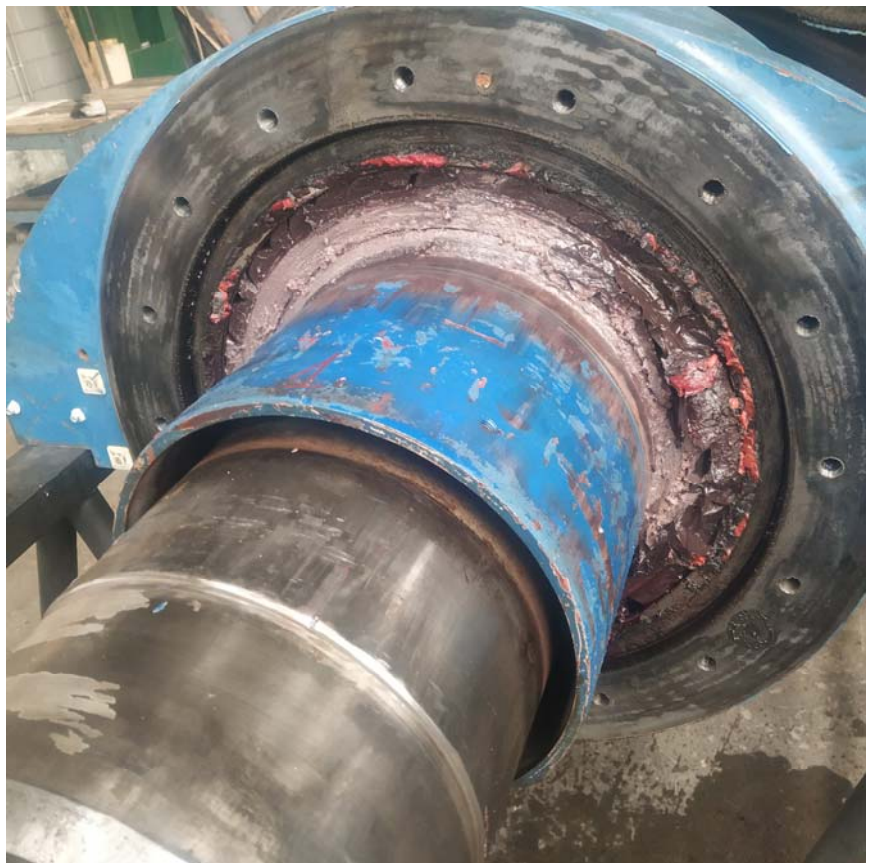
2) Inspección visual:

- Necesario encasquado del alojamiento del lado contrario al buje portapalas.
- Necesario recuperar diámetro de conexión con multiplicadora.

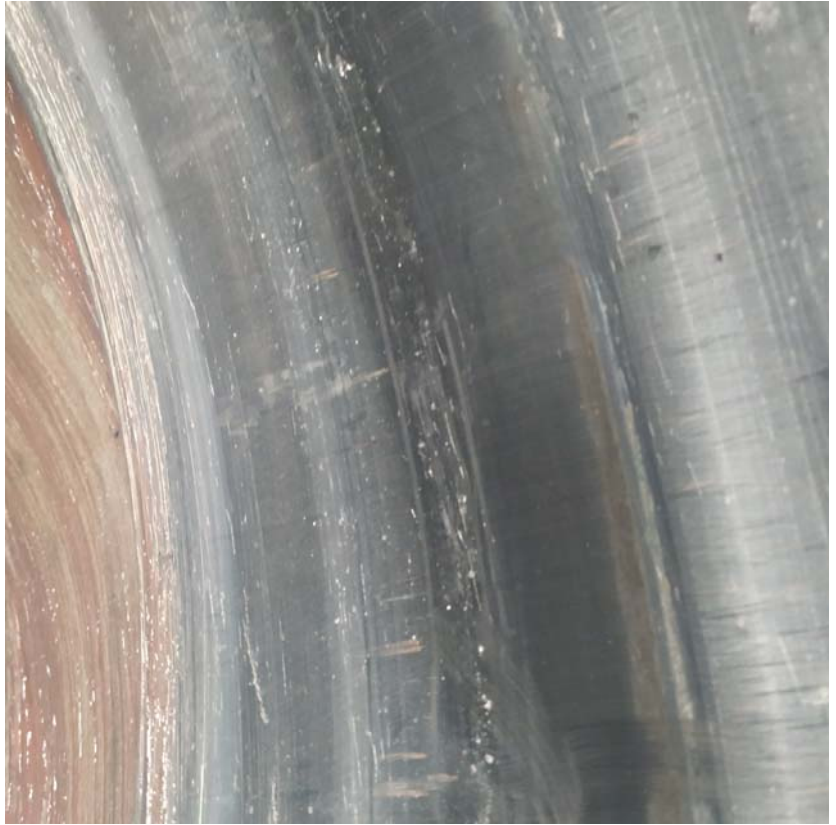
Alojamiento del lado contrario al buje portapalpas. Necesario encasquillar.

3) Encasquillado de alojamiento del lado contrario a buje portapalas.

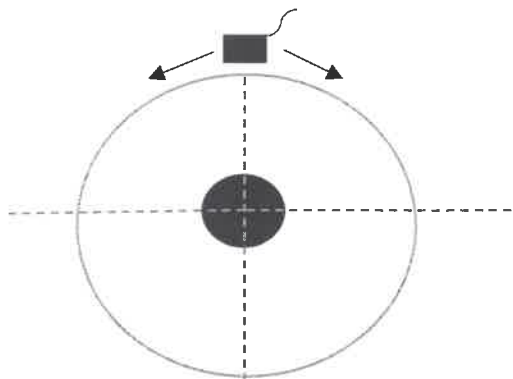
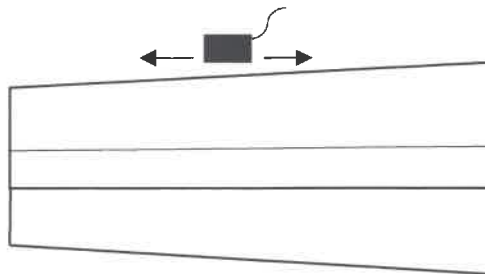
SUPERFICIE Y DIRECCION DE EXPLORACION

RESULTADO: ACEPTABLE, NO SE OBSERVAN INDICACIONES RELEVANTES
