# INFORME DE REPARACION

GENERADOR MARCA LOHER

TIPO AGWA-450LX-64A

N/S: 5132430

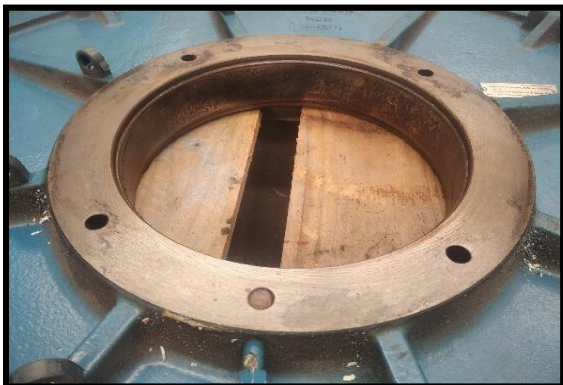
- Mantenimiento general.
- Tolerancia mecánica de Escudo NDE fuera de cota. Requiere encasquillado.

Fig. 3. Escudo NDE fuera de cotas

1	280,012	280,012	260,076
	2	280,012	280,012	260,083
	3	280,012	280,012	260,070
	4	280,012	280,012	
Resultado de medidas		OK		NO OK

- Limpieza completa del conjunto, incluido descontaminación del Bobinado estator.
- Horneado posterior y barnizado.
- Desincrustado de Rotor, incluido repintado con Barniz Anti-flash.
- Tratamiento de todos los despieces.
- Instalación y suministro de rodamientos nuevos FAG 6326 MC3, 6324 C3.
- Encasillado Escudo Rodamiento NDE.
- Verificación de sondas de sensores de temperatura.
- Verificación circuito refrigeración.
- Montaje de componentes.
- Ensayos Finales Dieléctricos y sobre bancada.
- Emisión de informe de acabado.
- Repintado del conjunto y embalaje.

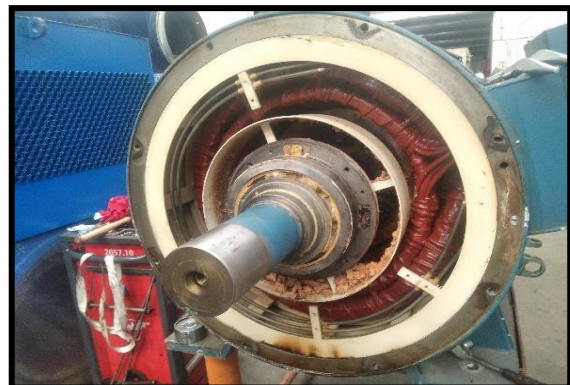
Fig. 4. Rodamiento DE.

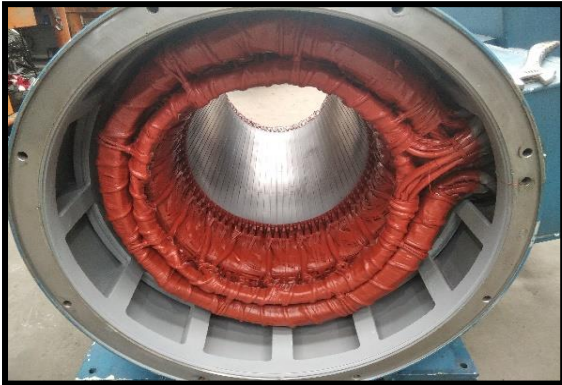
Fig. 7. Tratamiento limpieza.

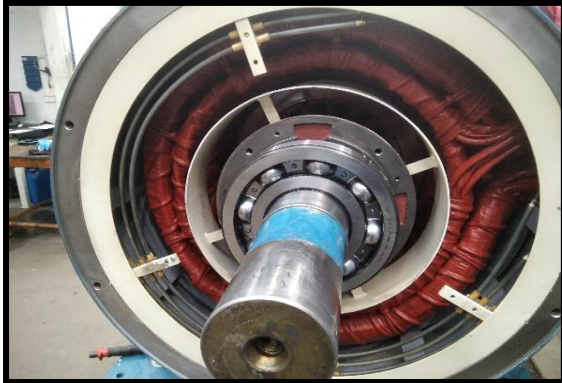
Fig. 13. Reemplazo rodamientos.

RODAMIENTO	RECEPCION	INSTALADO
POSICION LA	6326 C3	FAG 6326 C3
POSICION LO	6324 C3	FAG 6324 C3
ENGRASE	-	KluberPlex BEM 41-132

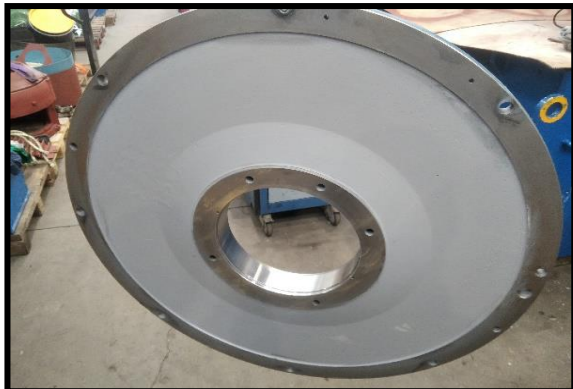
Fig. 15. Encasillado escudo NDE.

1	280,012	280,012	260,030
	2	280,012	280,012	260,030
	3	280,012	280,012	260,030
	4	280,012	280,012	260,030
Resultado de medidas	OK		OK

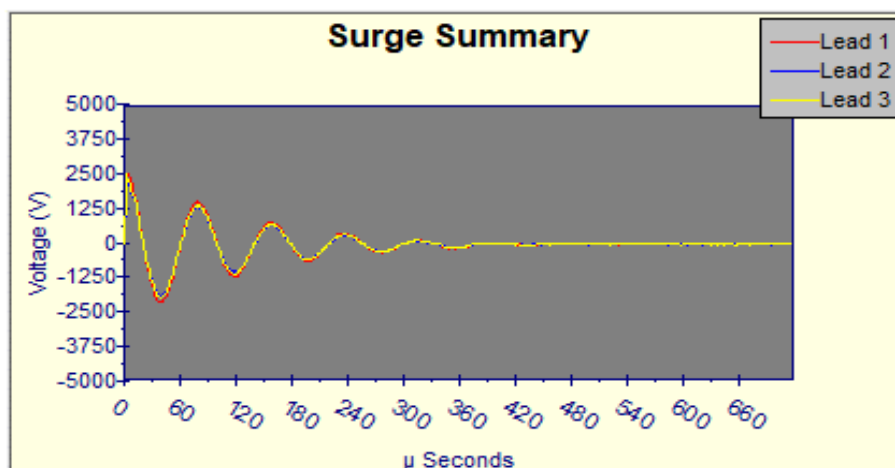
**5.3. Ensayos BAKER velocidad 1:**

Results Summary		Test Date/Time 09/02/2022 10:02:12	
Test ID:	Default	Repair/Job #	ESTATOR
Tested By	SVA	Tested For	SOLVENTO
<b>Temp Status</b>	<b>Tested</b>	<b>PI Status</b>	<b>Tested</b>
Temp	15,0°C 59,0°F RH 70%	Volts (V)	2550
<b>Resist Status</b>	<b>PASS</b>	DA Ratio	0,7
L1-L2 (Ohms)	0,0424 Corr: 0,0441	PI Ratio	---
L2-L3 (Ohms)	0,0422 Corr: 0,0439	<b>HiPot</b>	<b>PASS</b>
L3-L1 (Ohms)	0,0422 Corr: 0,0439	Volts (V)	1050
Max Delta R %	0,600%	Current(µA)	0,09
Coil 1 (Ohms)	0,0212 Corr: 0,0220	Resist (Mohm)	12180 At 40°C 2153
Coil 2 (Ohms)	0,0212 Corr: 0,0221	<b>Surge Status</b>	<b>Tested</b>
Coil 3 (Ohms)	0,0210 Corr: 0,0218	Peak Volt(V) L1	2530
<b>Megohm Status</b>	<b>No Test Performed</b>	Peak Volt(V) L2	2530
Volts (V)	550	Peak Volt(V) L3	2530
Current(µA)	0,04	Max P-P EAR%	---,---,---
Resist (Mohm)	14036 At 40°C 11790	EAR 1-2,2-3,3-1	5%,3%,5%

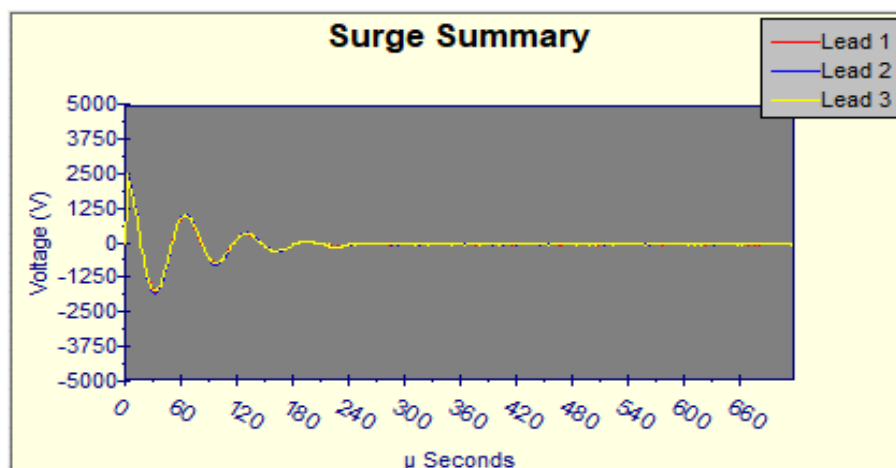
**5.3. Ensayos BAKER velocidad 2:**

Results Summary		Test Date/Time 09/02/2022 9:38:26	
Test ID:	Default	Repair/Job #	ESTATOR
Tested By	SVA	Tested For	SOLVENTO
<b>Temp Status</b>	<b>Tested</b>	<b>PI Status</b>	<b>Tested</b>
Temp	15,0°C 59,0°F RH 70%	Volts (V)	2520
<b>Resist Status</b>	<b>DELTA R</b>	DA Ratio	0,1
L1-L2 (Ohms)	0,0108 Corr: 0,0113	PI Ratio	---
L2-L3 (Ohms)	0,0120 Corr: 0,0124	<b>HiPot</b>	<b>PASS</b>
L3-L1 (Ohms)	0,0105 Corr: 0,0110	Volts (V)	1010
Max Delta R %	11,900%	Current(µA)	0.23
Coil 1 (Ohms)	0,0047 Corr: 0,0049	Resist (Mohm)	4318 At 40°C 3617
Coil 2 (Ohms)	0,0061 Corr: 0,0064	<b>Surge Status</b>	<b>Tested</b>
Coil 3 (Ohms)	0,0058 Corr: 0,0061	Peak Volt(V) L1	2530
<b>Megohm Status</b>	<b>PASS</b>	Peak Volt(V) L2	2530
Volts (V)	550	Peak Volt(V) L3	2530
Current(µA)	0,07	Max P-P EAR%	---,---,---
Resist (Mohm)	7359 At 40°C 6182	EAR 1-2,2-3,3-1	4%,4%,3%
