INFORME DE REPARACION

REDUCTORA ORIENTACION TRANSMITAL BONFIGLIOLI

GT709T035

CLIENTE: CCR Wind Solar Consulting S.L

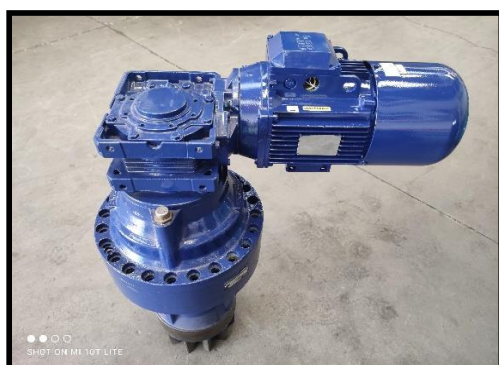
Fig. 17. Acabado Final Motor & Reductora.

Tras la realización de los trabajos y pruebas pertinentes, el equipo queda preparado para la puesta en servicio.
