INFORME DE INSPECCIÓN POR ENDOSCOPIA EN UNA MULTIPLICADORA EÓLICA

EOLITEC

10/07/2021

MANU

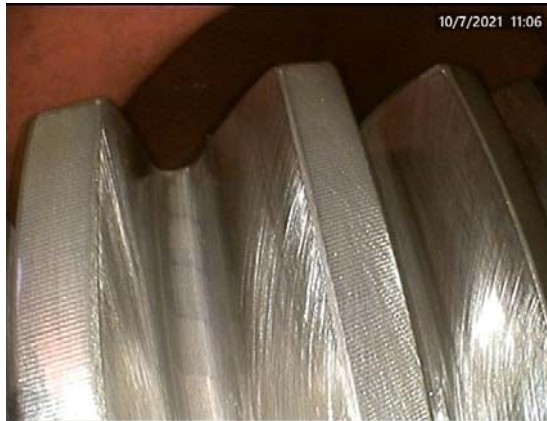
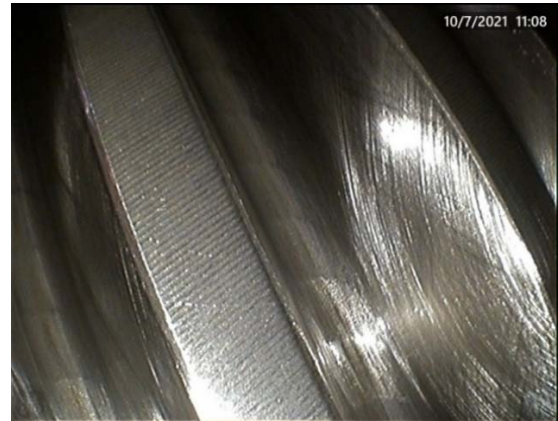
4.2.1.- Rueda lenta LSW

Daños encontrados	Pulimentación y ralladuras
Severidad	MODERADO

La multiplicadora presenta signos de haber sido reparada. Tanto la rueda lenta como el piñón intermedio han sido reparados con herramientas manuales que pueden haber dejado daños por distorsiones geométricas en los dientes, si bien en este momento ninguna pieza presenta daños significativos. Tampoco se han encontrado daños en la carcasa o elementos auxiliares de la máquina.

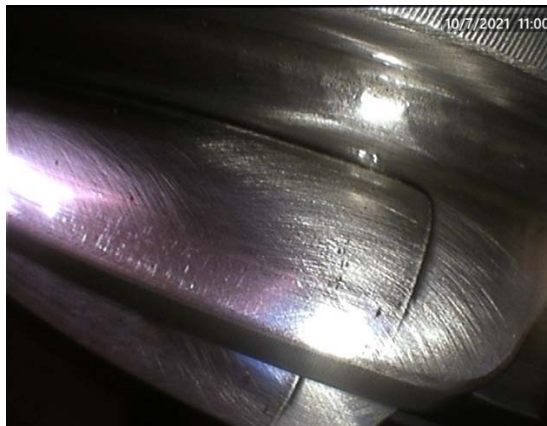
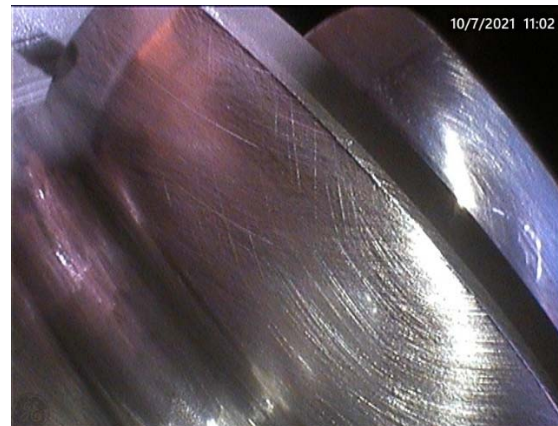
4.2.2.- Piñón intermedio IMS

Daños encontrados	Pulimentación y ralladuras
Severidad	MODERADO

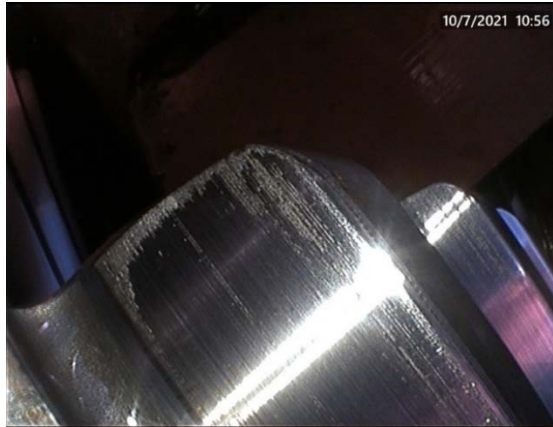
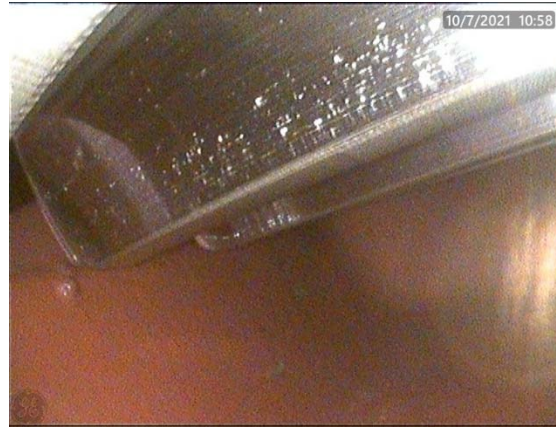
4.2.3.- Rueda intermedia IMW

Daños encontrados	Micropitting inicial, adhesión
Severidad	MODERADO

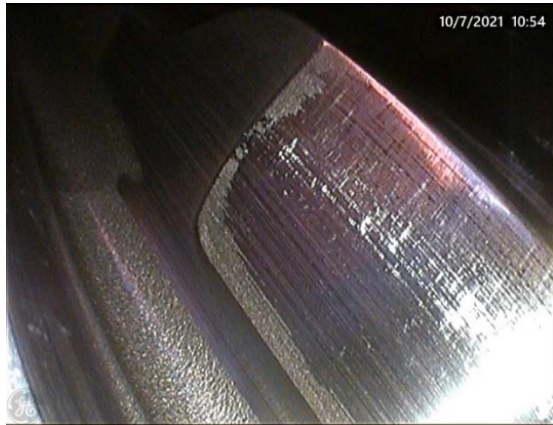
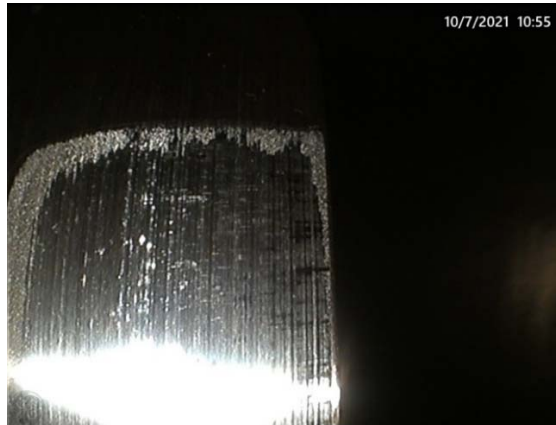
4.2.4.- Piñón rápido HSS

Daños encontrados	Micropitting en marcas final de pisada
Severidad	MODERADO
