INFORME MONTAJE

CLIENTE: WTG ENERGÍAS

REPARACIÓN NM-48

Nº SERIE: 3669

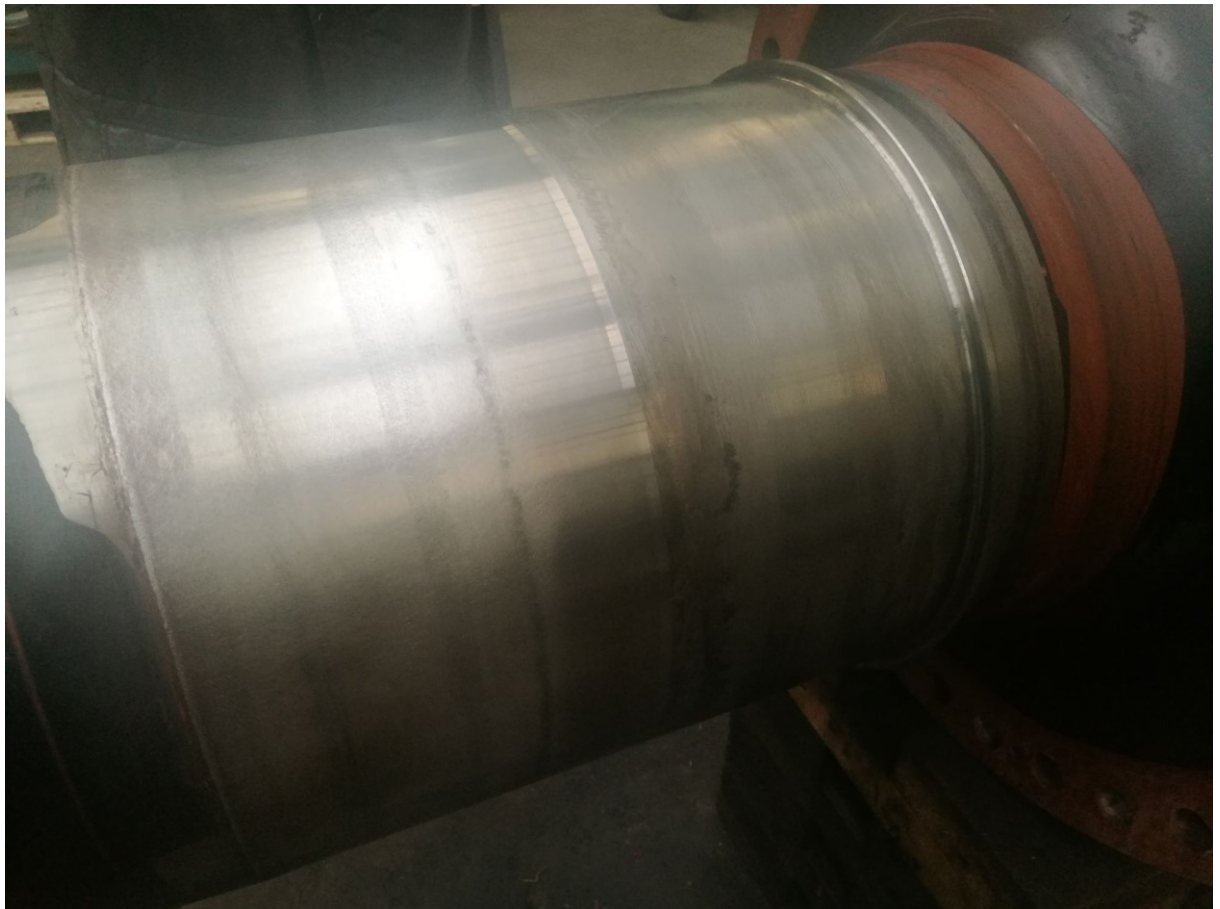
Una vez desmontado el rodamiento no se observa ninguna marca ni desconche en la zona del eje donde va alojado el rodamiento. Dicha superficie se puede observar en la siguiente fotografía.

Como se observa en la tabla la zona del rodamiento se encuentra dentro de tolerancia.

Una vez realizadas las inspecciones de ultrasonidos y partículas magnéticas fluorescentes sin encontrar daños se procede a preparar la zona para el montaje del nuevo rodamiento.

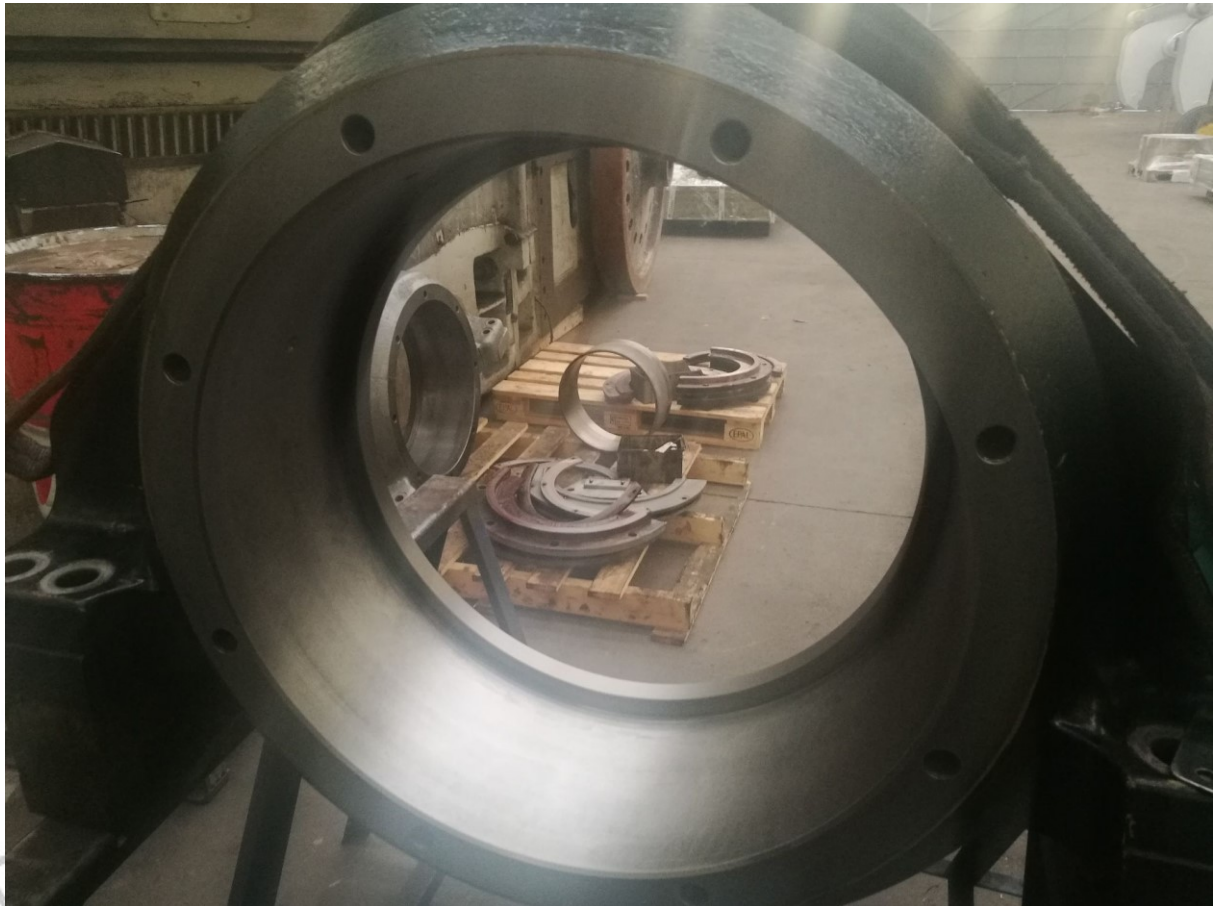
Se realiza también una comprobación dimensional del soporte de rodamiento encontrándose este dentro de tolerancia.

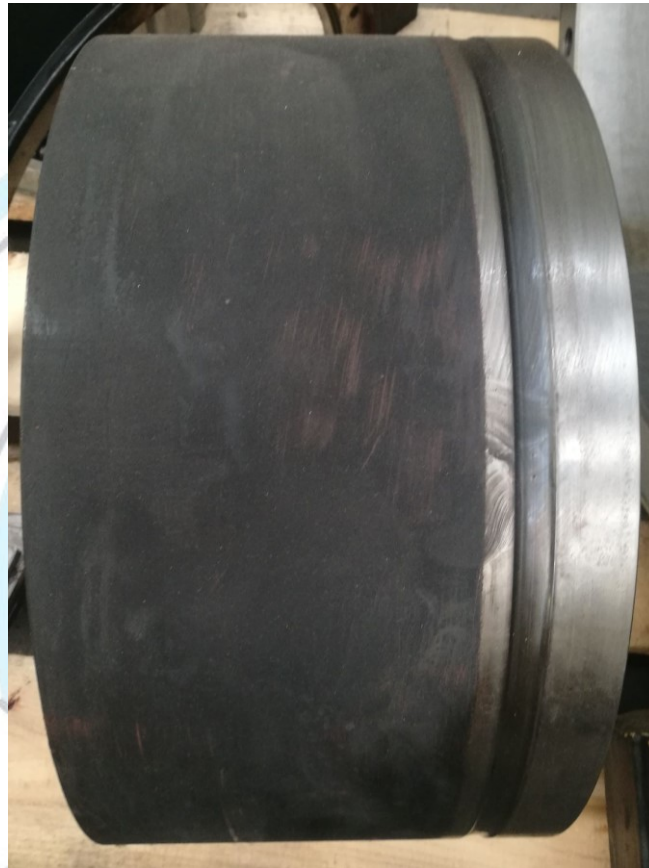
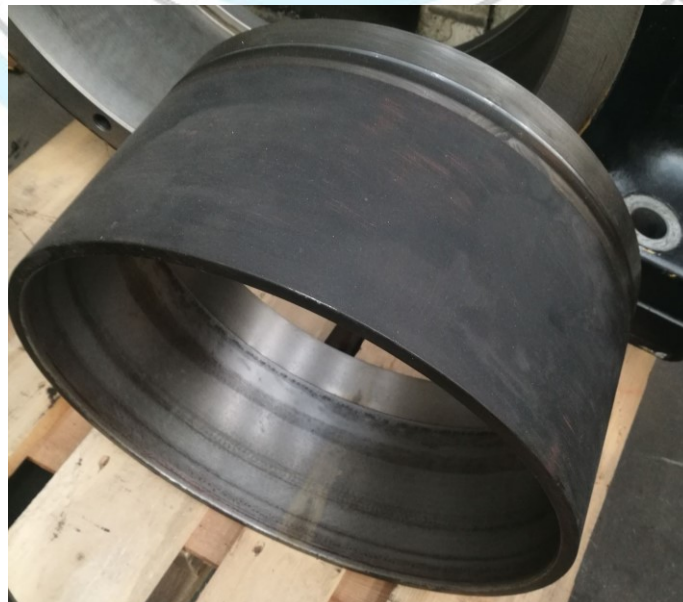
Debido al mal estado del casquillo trasero en la zona donde se realiza el cierre de grasa con el soporte de rodamiento se ha fabricado un nuevo casquillo al no ser posible su recuperación.
